Amatrice, Il Santuario di Santa Maria delle Grazie a Varoni  
Francesca Romana Liguori

Gruppo di lavoro MIBAC per le opere di messa in sicurezza in somma urgenza:  
RUP, arch. Francesca Romana Liguori  
DO, arch. Gabriella Belli e Geom. Marco Sestini

Professionisti esterni:  
Progetto e Direzione Lavori: Prof. Claudio Modena  
D.O. per la sicurezza in fase di esecuzione, Arch. Ada Viola  
Ditta esecutrice: Cer. Edil. Concordia

Inizio lavori: 15 febbraio 2017  
Fine lavori: 24 luglio 2017

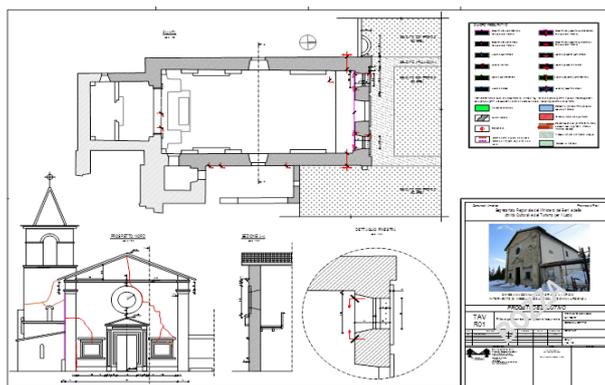
Fig. 10) Progetto esecutivo messa in sicurezza, rilievo lesioni e interventi di messa in sicurezza

Entità dei danni: La schedatura del danno, redatta in data 29/11/2016, aveva dichiarato l'inagibilità della struttura, evidenziando soprattutto i gravi danni riportati dalla facciata a causa di meccanismi nel piano e fuori piano innescatisi. Altri meccanismi erano stati rilevati nella parete dell'arco trionfale e in quelle laterali, dovute soprattutto alla debolezza delle murature portanti, mentre un ulteriore fonte di degrado, sia per la struttura, sia per le opere d'arte in essa conservate, era rappresentato dallo scivolamento del manto di copertura del tetto, possibile ingresso per le acque meteoriche.

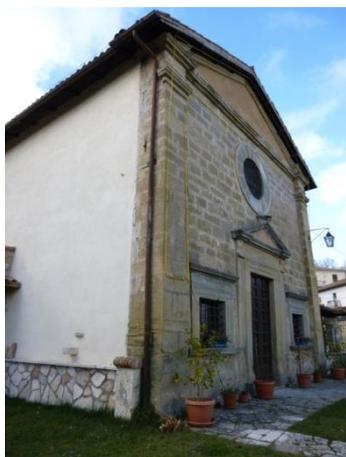
Fig. 11) Varoni, Santa Maria delle Grazie, lesioni verticali in prossimità della facciata

L'intervento più rilevante è stato, senza dubbio, quello di puntellazione della facciata e di posa in opera di tiranti per il suo collegamento alla parete dell'arco trionfale, a garanzia del contrasto dei meccanismi fuori piano. Il progetto ha previsto, infatti, la realizzazione di un complesso sistema di trattenimento della facciata principale e del timpano che sormonta l'arco trionfale, mediante travature in acciaio zincato a freddo verticali ed elementi lignei disposti orizzontalmente, collegati alle murature ortogonali mediante funi ancorate con piastre. Per il collegamento dei due fronti si è optato per l'inserimento di due tiranti nel sottotetto, anch'essi ancorati alle murature di facciata con piastre in acciaio, previa interposizione di una trave di redistribuzione. Ulteriori incatenamenti sono stati posti in opera per il contenimento piedritti dell'arco e dei meccanismi nel piano della facciata principale. Un'opera molto importante per la conservazione del bene è stata quella per il ripristino del manto di copertura, indispensabile per evitare perdite del materiale originale dal controsoffitto ligneo policromo, il cui estradosso è stato ispezionato solo al termine dei dell'esecuzione degli incatenamenti strutturali.

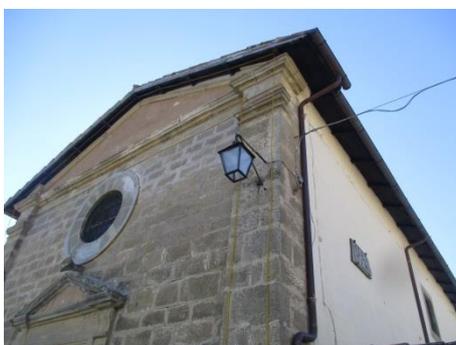
Fig.12) Varoni, Santa Maria delle Grazie, lesioni orizzontali in corrispondenza del cordolo

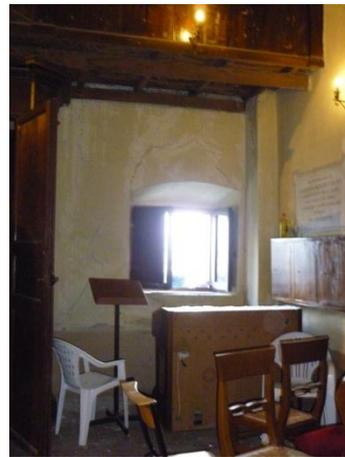
Fig.13) Varoni, Interno, Santa Maria delle Grazie, lesioni sulla parete di facciata

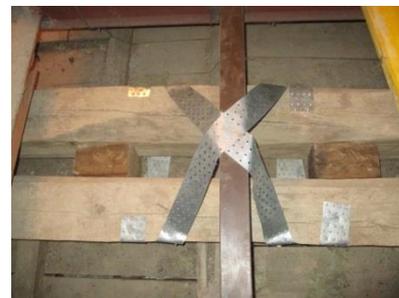
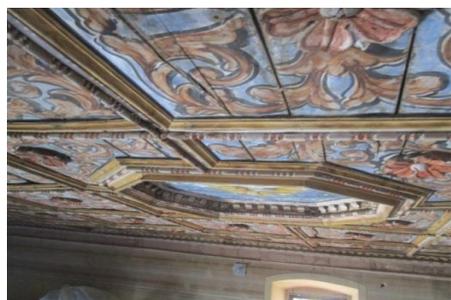
Dall'osservazione è emersa l'assenza di connessioni affidabili tra gli elementi costruttivi delle travature principali e secondarie, ovvero morali e tavole lignee. Si è deciso quindi di intervenire all'estradosso, realizzando connessioni metalliche tra l'orditura principale e secondaria, nonché dall'intradosso, tramite fissaggio delle tavole, con viti d'acciaio a scomparsa, ai morali lignei della struttura secondaria del tetto. Tramite un'ispezione effettuata da una piccola apertura posta all'interno del Convento, è stato possibile

Fig. 27, 28) Varoni, Santa Maria delle Grazie, sottotetto, connessioni metalliche tra l'orditura principale e secondaria con nastro forato
