Amatrice, Il Santuario di Santa Maria delle Grazie a Varoni  
Francesca Romana Liguori

Gruppo di lavoro MIBAC per le opere di messa in sicurezza in somma urgenza:  
RUP, arch. Francesca Romana Liguori  
DO, arch. Gabriella Belli e Geom. Marco Sestini

Professionisti esterni:  
Progetto e Direzione Lavori: Prof. Claudio Modena  
D.O. per la sicurezza in fase di esecuzione, Arch. Ada Viola  
Ditta esecutrice: Cer. Edil. Concordia

Inizio lavori: 15 febbraio 2017  
Fine lavori: 24 luglio 2017

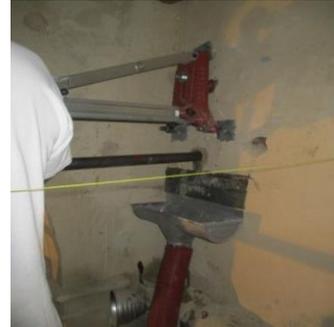
Fig. 25) Varoni, Santa Maria delle Grazie, dettaglio carotaggio

Le indagini: Il controllo strumentale delle murature ha consentito di verificare il loro stato di consistenza a seguito all'esecuzione dei consolidamenti localizzati. All'interno del santuario sono state effettuate alcune prove soniche in modalità diretta (trasmettitore e ricevente sui due lati opposti dello stesso muro) al fine di qualificare la sezione nel suo complesso, individuandone anche la qualità muraria dopo gli interventi. Pur non essendo stato possibile eseguire le prove prima dell'esecuzione degli interventi si può ritenere, considerando la tipologia di muratura e le cavità osservate con le endoscopie, che le velocità iniziali potessero attestarsi sui 300-400 m/s come peraltro rilevato in alcune zone delle pareti laterali in cui le iniezioni di miscele leganti non sono state eseguite, o non hanno avuto efficacia.

Le prove sono state eseguite sulla facciata sopra la finestra sinistra e sulla parete laterale verso valle. I risultati, espressi in termini di velocità del segnale, hanno rappresentato una buona qualità muraria e l'efficacia dei consolidamenti localizzati dei paramenti con cucì scuci e iniezioni di miscele di calce, in particolare sul prospetto principale.

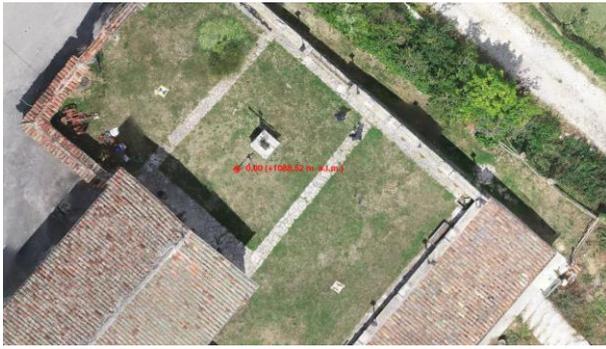
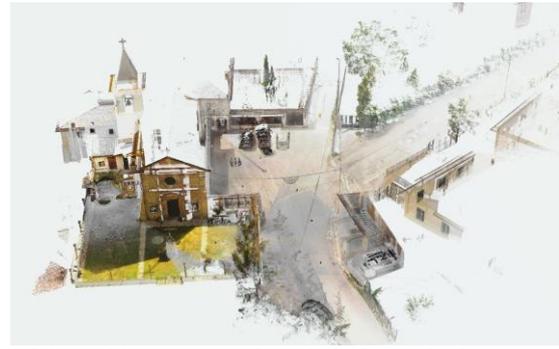
Fig.32, 33) Varoni, Santa Maria delle Grazie, rilievo fotogrammetrico, Schema della rete topografica principale e restituzione

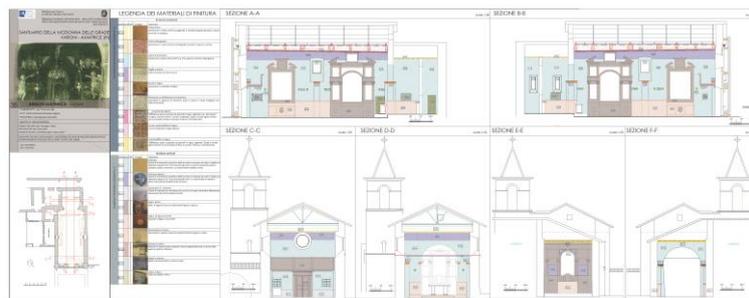
Fig. 34) Progetto definitivo di restauro, rilievo materico delle superfici
